Bussar och brandsäkerhet

Från januari 2016 och uppdaterad augusti 2019

Sveriges Bussföretag

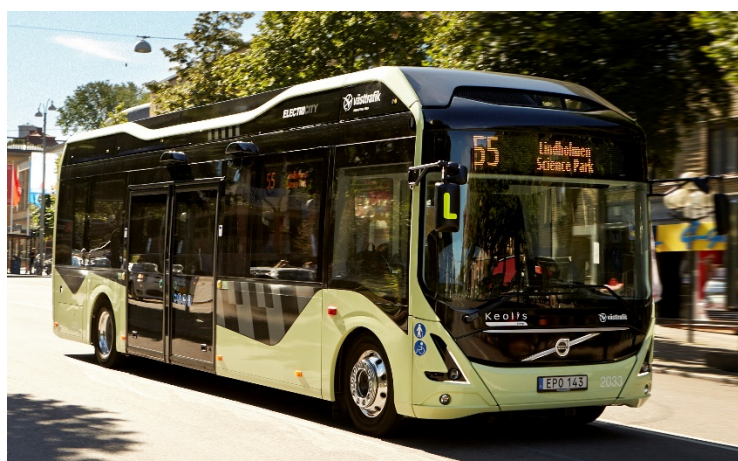
I elhybridbussar framdrivs bussen av en elmotor som är batteridrivna samt en förbränningsmotor som ofta är dieseldriven. En helelektrisk buss framdrivs av en elmotor som endast är batteridrivna, såvida det inte är en trådbuss, som framdrivs av en elmotor som får ström från en kontaktledning i luften, hängande över bussens färdväg. Den senare typen av buss är mycket ovanlig i Sverige och finns för närvarande endast i Landskrona och behandlas inte vidare i denna utredning.

I elhybridbussar och helelektriska bussar används litiumbatterier. Även i andra slags elfordon, till exempel personbilar används litiumbatterier. Utsätts ett litiumbatteri för kraftig mekanisk påverkan kan det starta en termisk rusning i batteriet och det börjar brinna inuti batteriet. Om ett litiumbatteri brinner

är det mycket svårsläckt. Det räcker inte med att spruta vatten på utsidan av batteriet. Bussarnas batterier finns som regel på taket på bussen. För att skydda batteriet är det ofta placerat i en box, en låda gjord av slagkraftigt material, till exempel höghållfast stål.

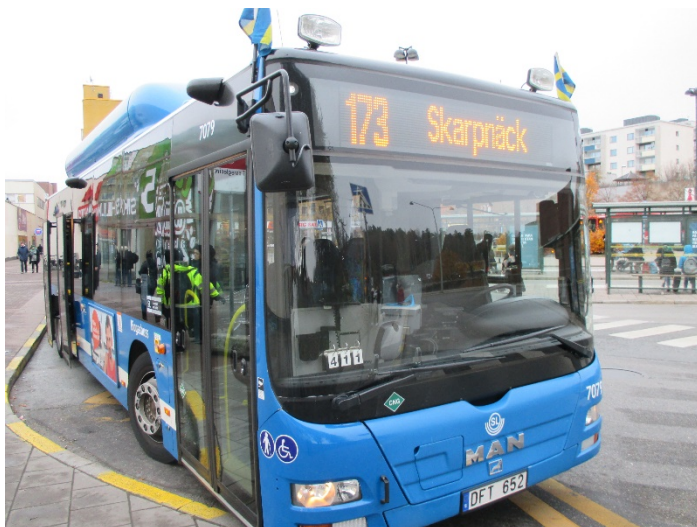
Gasbussar framdrivs med biogas eller (fossil) naturgas eller med en blandning av dessa. Såväl biogas som naturgas består huvudsakligen (90-97 procent) av metan. Gas som säljs på marknaden vid tankstationer säljs som regel under namnet fordonsgas och utgör en blandning av biogas och naturgas. Gasbussar har gastankarna på taket på bussen. Det man ser på bussen är en upphöjning på taket av bussen som är en inkapsling, eller skydd av glasfiber eller plåt av gastankarna som vanligen är 4-12 st, beroende på fabrikat och modell på buss. Och så står det förstås också ofta "Biogasbuss", eller liknade på sidan av bussen och finns en "gasdekal" synlig i nederkant på vindrutan.
